Steckbrief Klein Gerau

Haustyp: Mehrfamilienhaus mit Tiefgarage, zwei WE im Kellergeschoss, Stahlbetonkeller

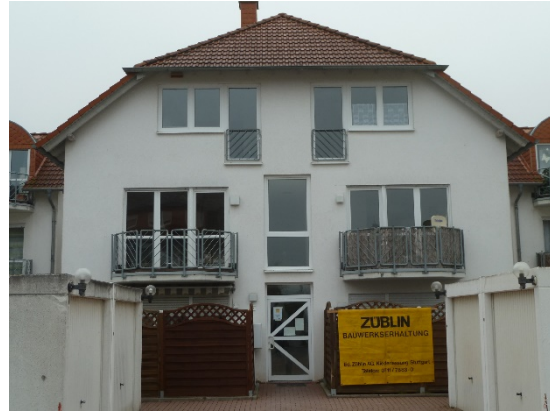
Dauerhafter Schimmelbefall im Bereich der Sockel in den KG Wohnungen. Zunächst führte man das auf Undichtigkeiten in der Haustechnik und den Wänden zurück. Sanierung im Jahr 2004 durch Sachverständigen mit Außenabdichtung (KMB):

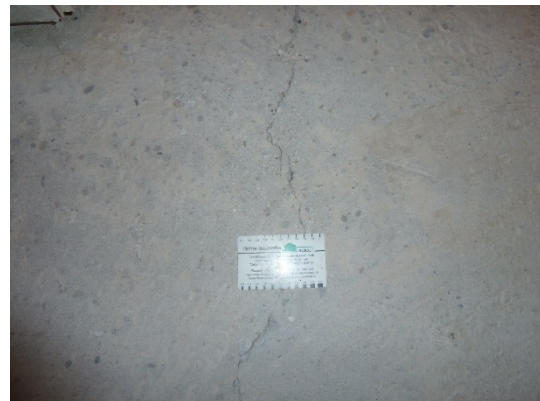
aus Gerichtsakten ging hervor, dass in der Statik Bemessungsfehler enthalten sind: falsche Annahmen zum Grundwasserpegel: keine druckwasserdichte Konstruktion, daher waren Risse und Wassereintritte durch die Bodenplatte zu erwarten: ein kompletter Rückbau war daher unumgänglich

Nach Freilegung war das Rissbild beträchtlich:
Rissbreiten bis zu 3 mm

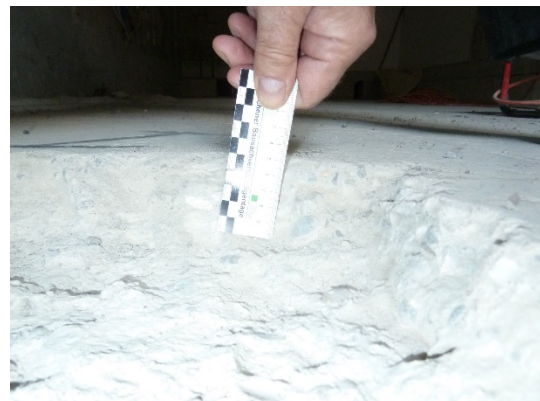
Im Zuge der Untersuchungen wurde außerdem festgestellt, dass sich in der Bodenplatte keine Bewehrung befindet
